B-undersøkelse for lokalitet Ny lokalitet Grunnreis

NS 9410:2016

Tilstand	1
Feltarbeid	10.11.2020
Oppdragsgiver	Norway Naturals AS

På oppdrag fra Norway Naturals AS har Åkerblå utført en B-undersøkelse i forbindelse med søknad om ny lokalitet Grunnreis.

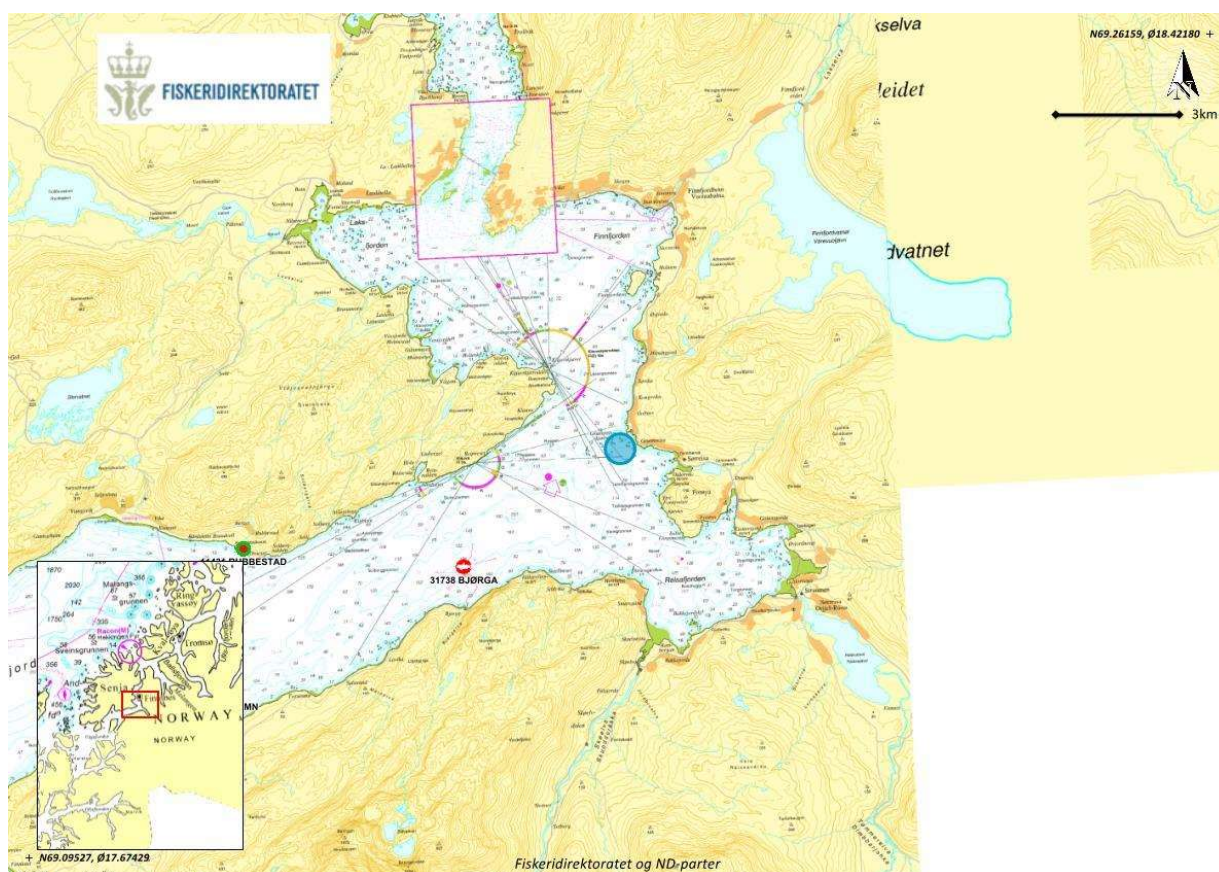
Figur 2.1.1. Sjøkart (nordlig orientering) med avmerking av lokalitet (blå sirkel) og omkringliggende lokaliteter (røde sirkler). Kartdatum WGS84.

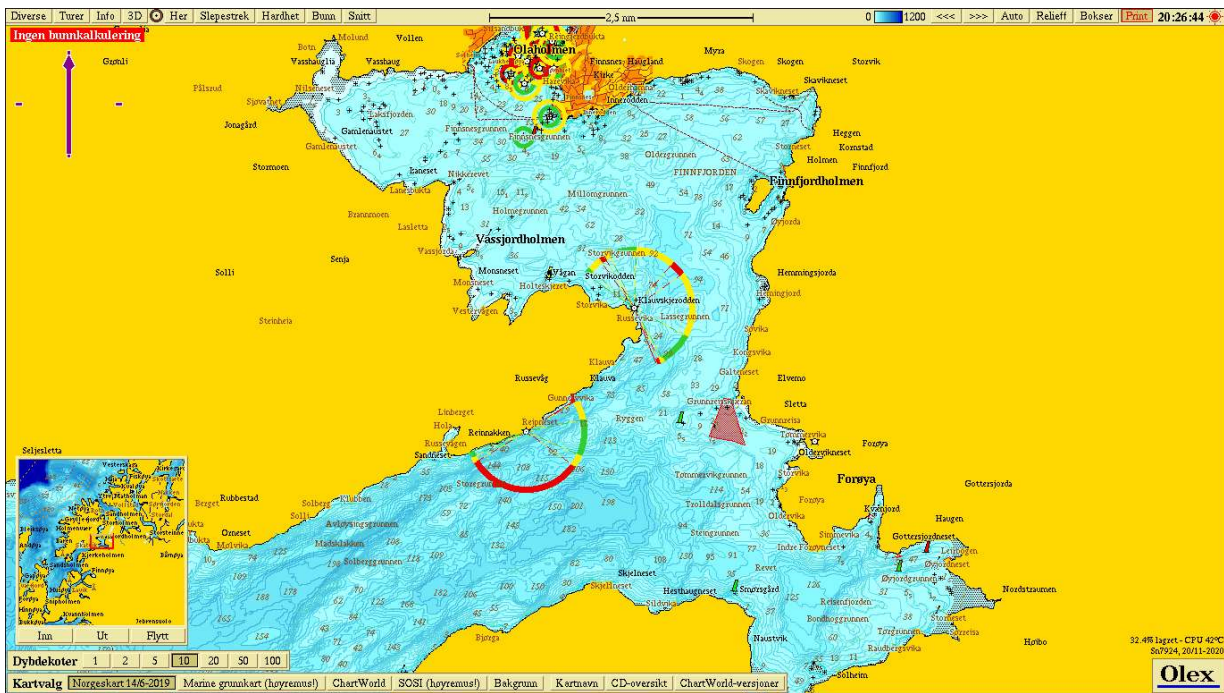
Den planlagte lokaliteten Grunnreis ligger i Reisafjorden i Sørreisa kommune, Troms og Finnmark. Lokaliteten er planlagt ved Grunnreisskjæran der Solbergfjorden, Finnfjorden og Reisafjorden møtes (figur 2.1.1 og 2.1.2). Strømmålinger ved lokaliteten er ikke ferdigstilte, men simuleringer tyder på at hovedstrømretningen er mot sørøst med en noe svakere returstrøm mot nordvest (Akvaplan-Niva Havstraum, 2020; figur 2.1.3).

Figur 2.1.2. Sjøkart (nordlig orientering) med avmerking av lokaliteten sentralt i kartet. Kartdatum WGS84.

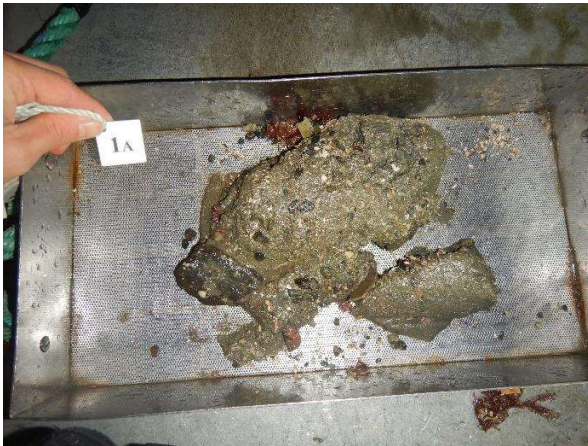
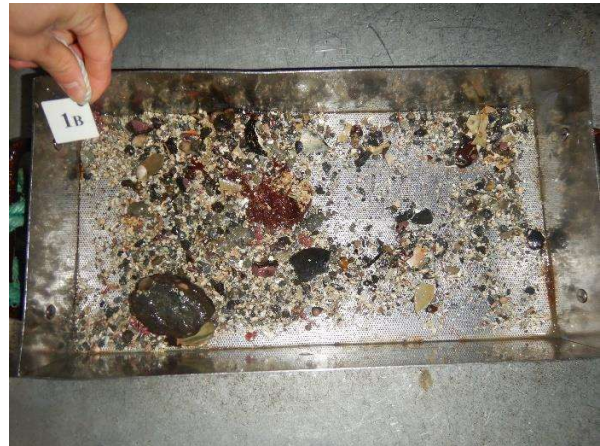
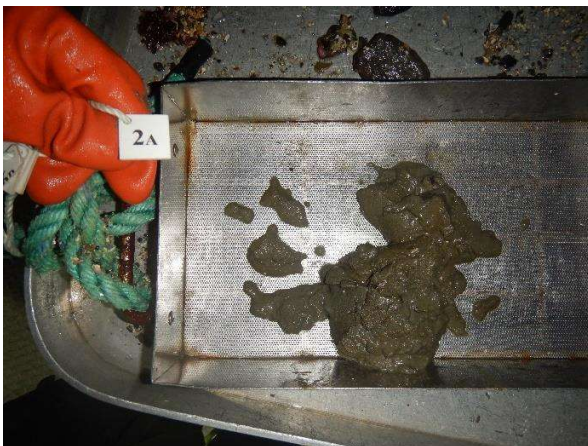
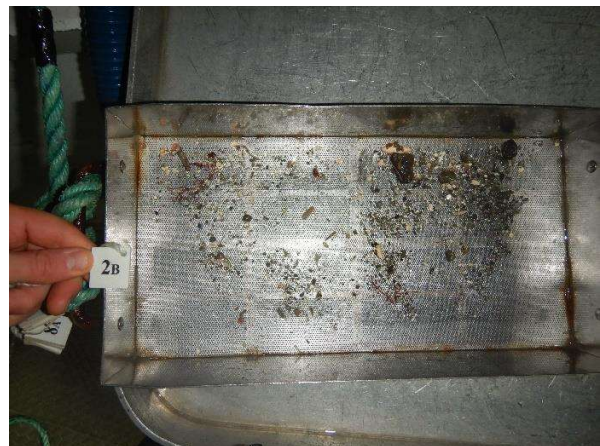
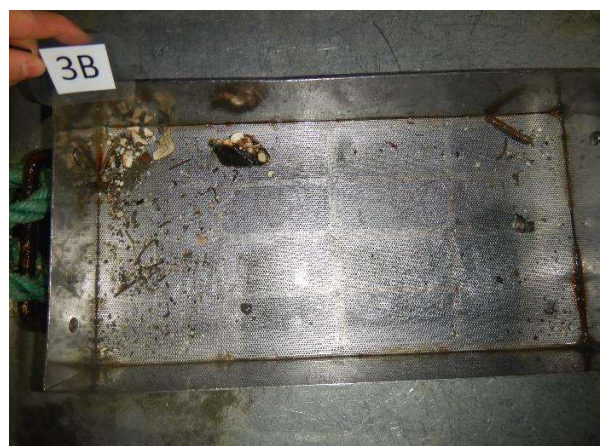
Vedlegg 2 – Bilder fra prøvestasjoner

Type sediment: Sedimentet bestod i hovedsak av sand, iblandet noe grus og skjellsand ved flere stasjoner. Ved to stasjoner ble det registrert hardbunn med <2cm sediment i grabb. Ved fire prøvestasjoner ble det registrert store forekomster av kalkalger (ruglbunn).

Bilder nedenfor viser sediment (A) og ferdig vasket prøve (B) ved stasjonene.
